Sammenslutningen af sommerhusgrundejerforeninger på Holmsland Klit

Marts 2015

Notat med sammenfatning af kommentarer og fotos
vedrørende kystens tilstand februar 2015

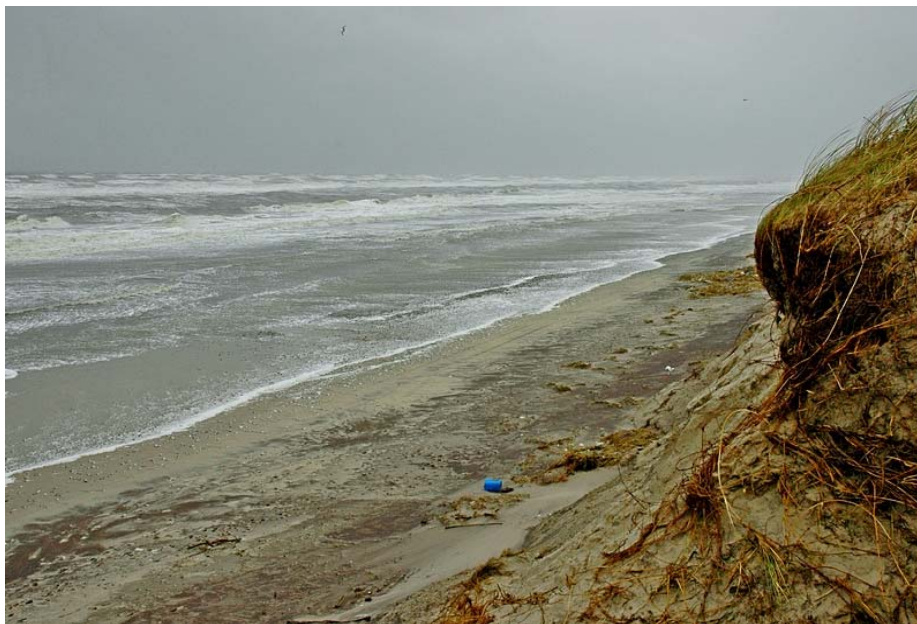
Klegod – kommentar og foto

Billedet herunder er taget 15 meter over stranden. Alle skrænter er lodrette, og der er en tilbagerykning på 5 – 8 meter.

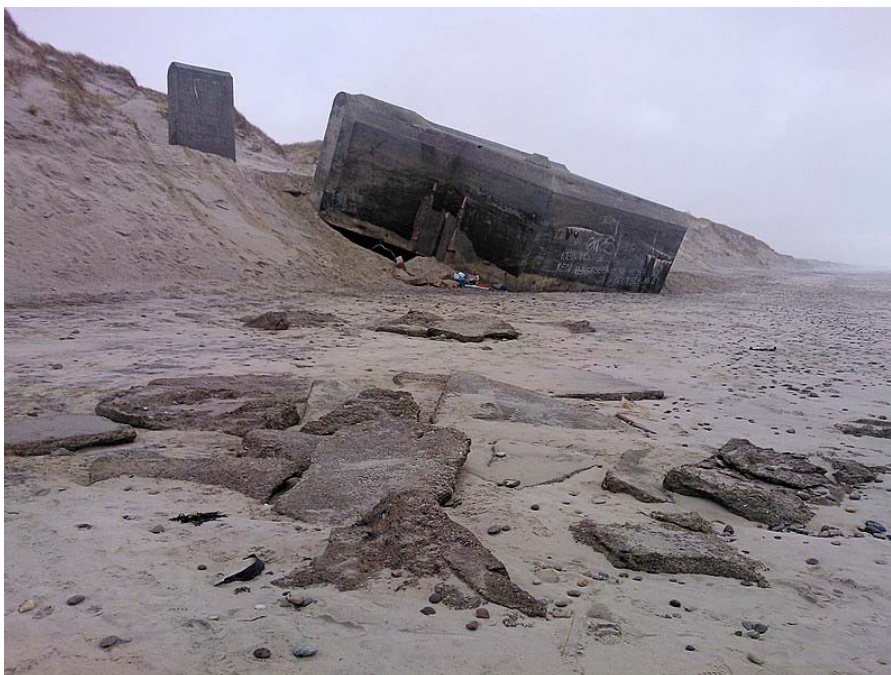
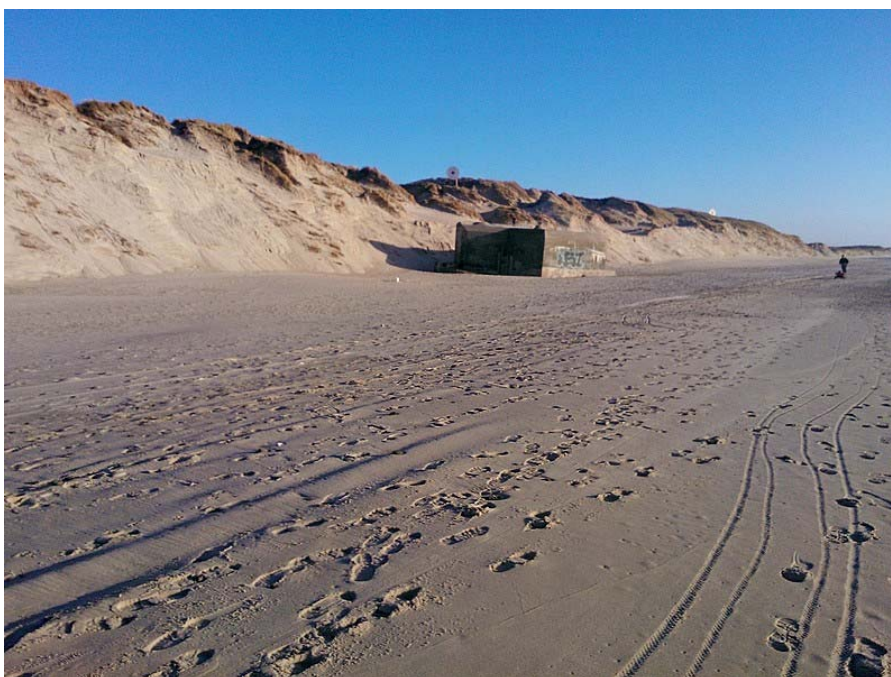
Haurvig - kommentar og fotos

Haurvig er også blevet ramt af stormene. Der har været en tilbagerykning af kysten, men der er mere sand på stranden end sidste år ved denne tid. Billede af bunker henholdsvis 8/2014 og 8/2015. Kysten har været udsat for samme behandling som andre steder.
